CONOSCI IL RISCHIO SISMICO IN ITALIA?

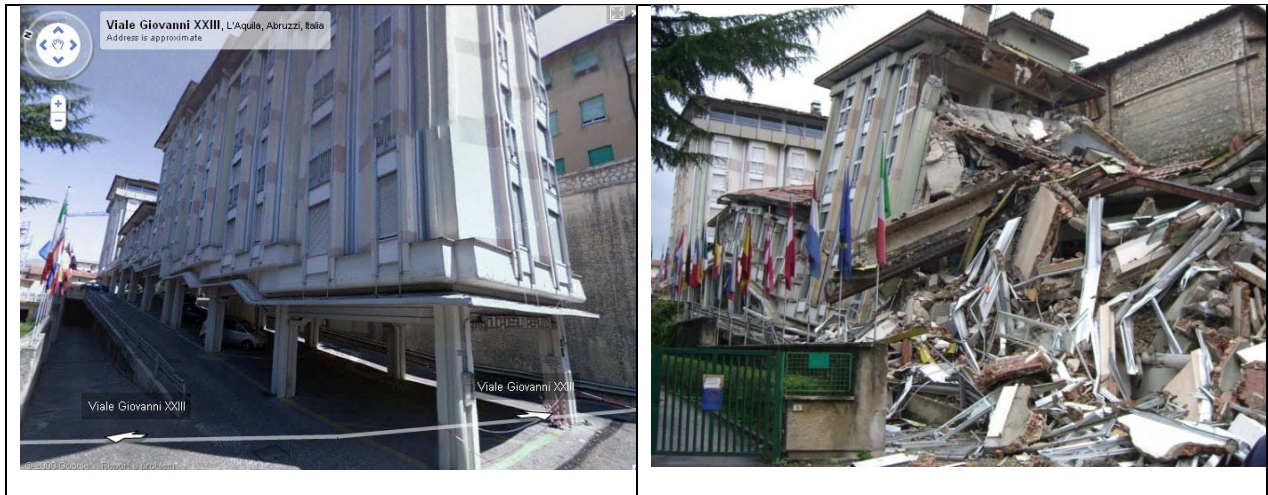
c) Sotto sono riportate le immagini dell'Hotel Duca d'Abruzzi prima (sinistra) e dopo (destra) il terremoto del 6 aprile 2009. Il collasso della struttura è ascrivibile sia alla notevole irregolarità in elevazione della struttura (notare il primo piano "debole", adibito a parcheggi, e la collocazione della struttura lungo un pendio) che allo scuotimento sismico verificatosi durante il terremoto, di intensità superiore alle azioni sismiche di progetto.

11. L'edificio rappresenta l'Hotel Duca degli Abruzzi a L'Aquila prima del terremoto del 6 aprile 2009, un edificio in cemento armato costruito secondo le norme vigenti negli anni '60. Cosa è successo all'edificio durante il terremoto?

- a) l'edificio non ha subito danni, in quanto costruito secondo le norme sismiche dell'epoca;
- b) l'edificio ha subito danni modesti, che sarebbero stati evitati se fossero state in vigore le norme più recenti;
- c) l'edificio è crollato, a causa dell'effetto combinato della irregolarità strutturale e dell'azione sismica superiore a quella di progetto.**

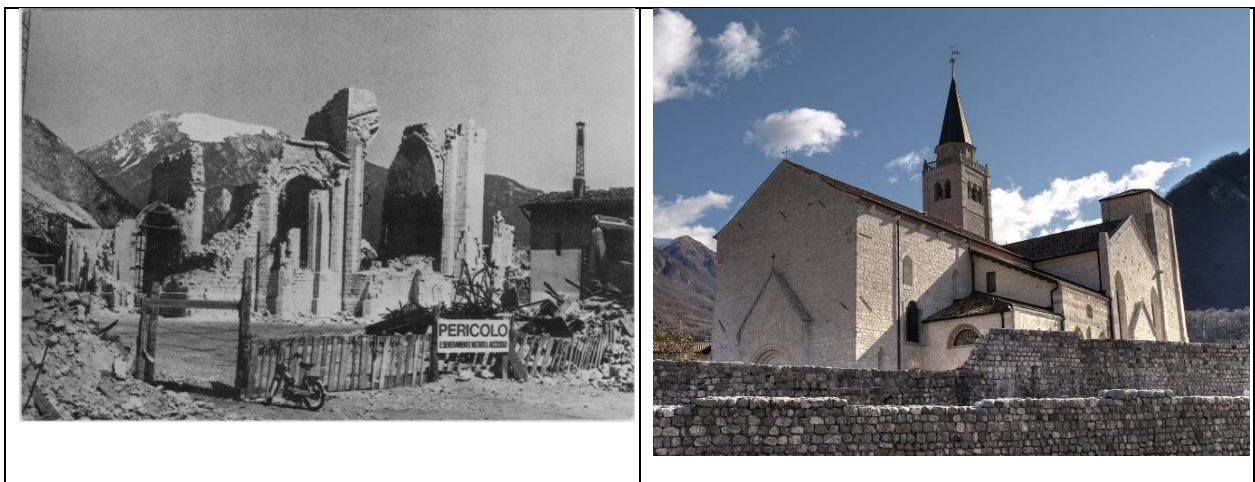
c) Il Duomo di Venzone (Udine) fu completamente distrutto durante la sequenza sismica del maggio-settembre 1976 e fu ricostruito per anastilosi tra il 1988 e il 1995, ricollocando le pietre originarie. Sotto sono mostrate due foto del duomo di Venzone, a seguito delle scosse del 1976 (sinistra) e dopo la ricostruzione (destra).

12. L'immagine è stata scattata a Venzone nei mesi successivi al grande terremoto che ha colpito il Friuli nel 1976. Di cosa si tratta?
